仙台東部道路 下飯田橋補修工事
品質管理試験写真 施工フローチャート (1/2)

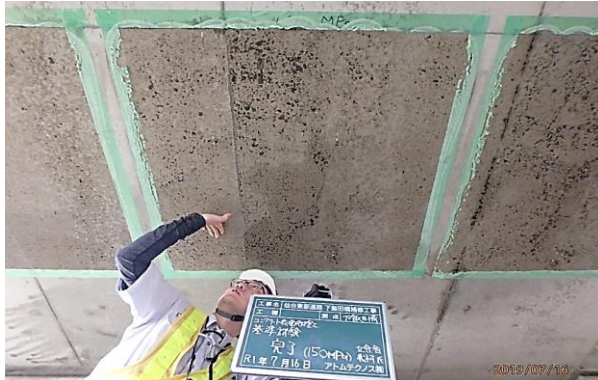
① コンクリート表面処理工 基準試験

① 基準試験(圧力選定)
150MPaを良好と判定

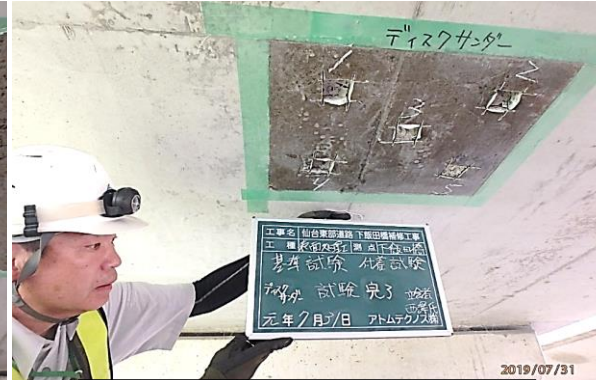
② コンクリート表面処理工 基準試験

② 基準試験(圧力選定)
ディスクサンダー処理を良好と判定

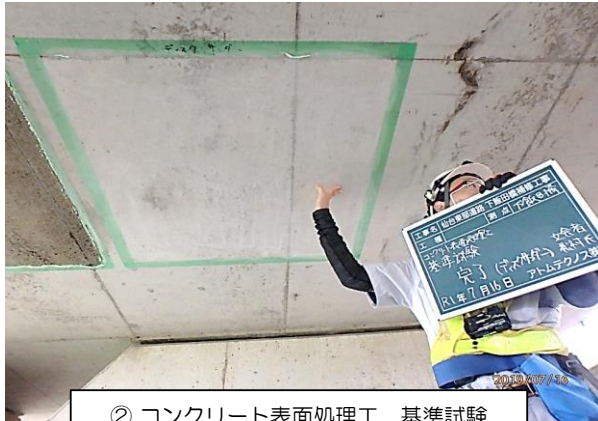
③ コンクリート表面処理工 基準試験

③ 基準試験(付着試験)
付着性能1.5N/mm以上
(150MPa)合格

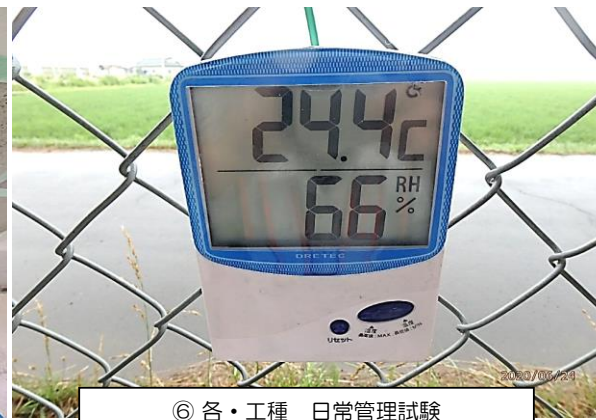
⑥ 各・工種 日常管理試験

⑥ 日常管理試験
温湿度確認状況
5℃以上・85%未満

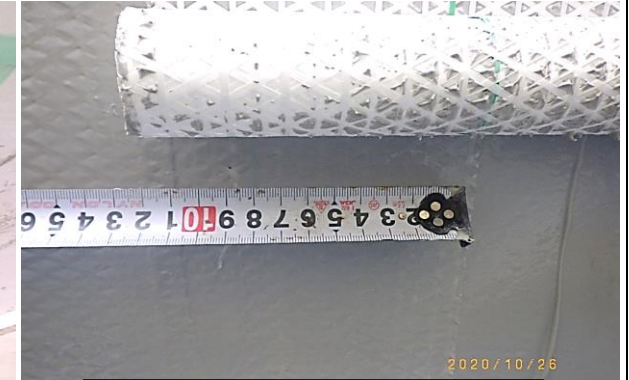
⑦ 連続繊維シート接着工 日常管理試験

⑦ 日常管理試験
繊維シートのラップ長
100mm以上の確認

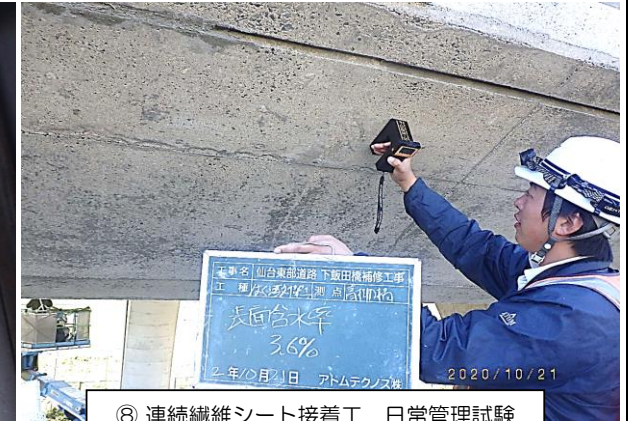
⑧ 連続繊維シート接着工 日常管理試験

⑧ 日常管理試験
プライマー塗布前表面含水率
社内規格値5%以下の確認
